DOSSIER D'ENQUETE DE DECLASSEMENT

Dossier de déclassement de voirie

Démolition du gué aval à Taradeau (83), dans le cadre du projet de restauration morphologique de la Florièye

Juillet 2021

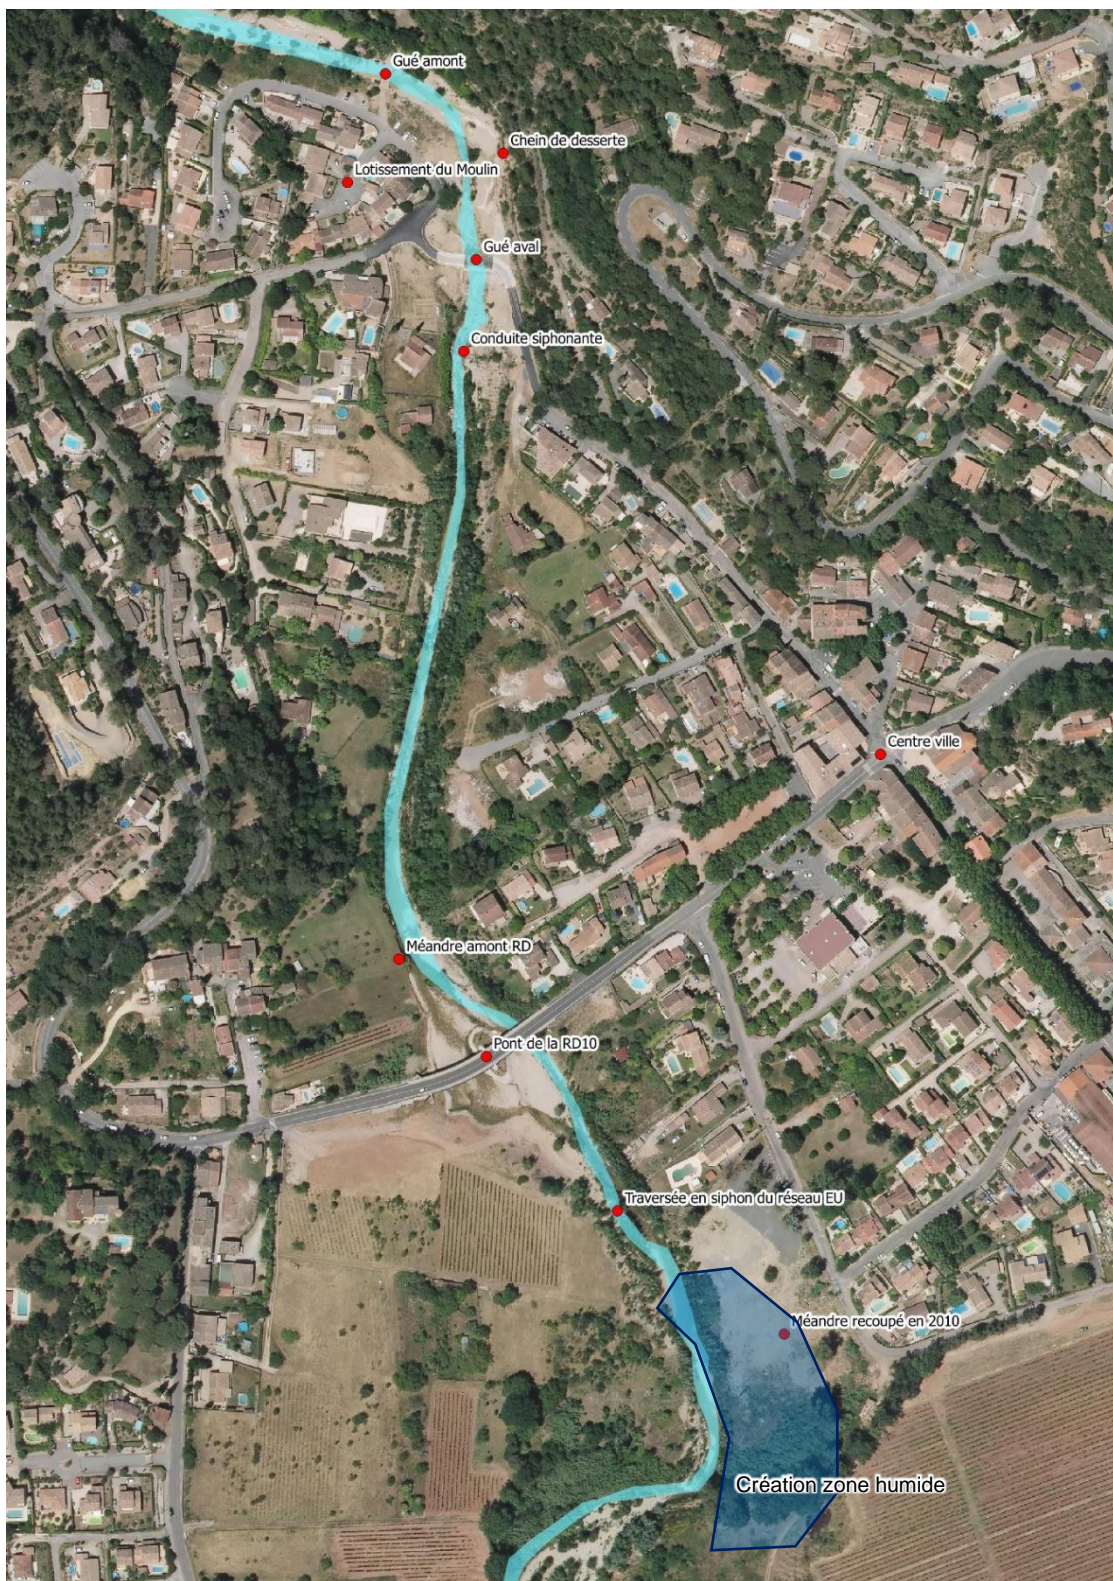
Figure 1- Localisation des principaux ouvrages et secteurs d'intervention

On le voit sur la carte précédente, la **suppression du gué aval entraîne la suppression d'un brin de voirie communale**. Il est donc **nécessaire d'organiser une enquête de déclassement de voirie**. En effet, la nécessité de recourir à une enquête publique repose sur deux critères d'appréciation :

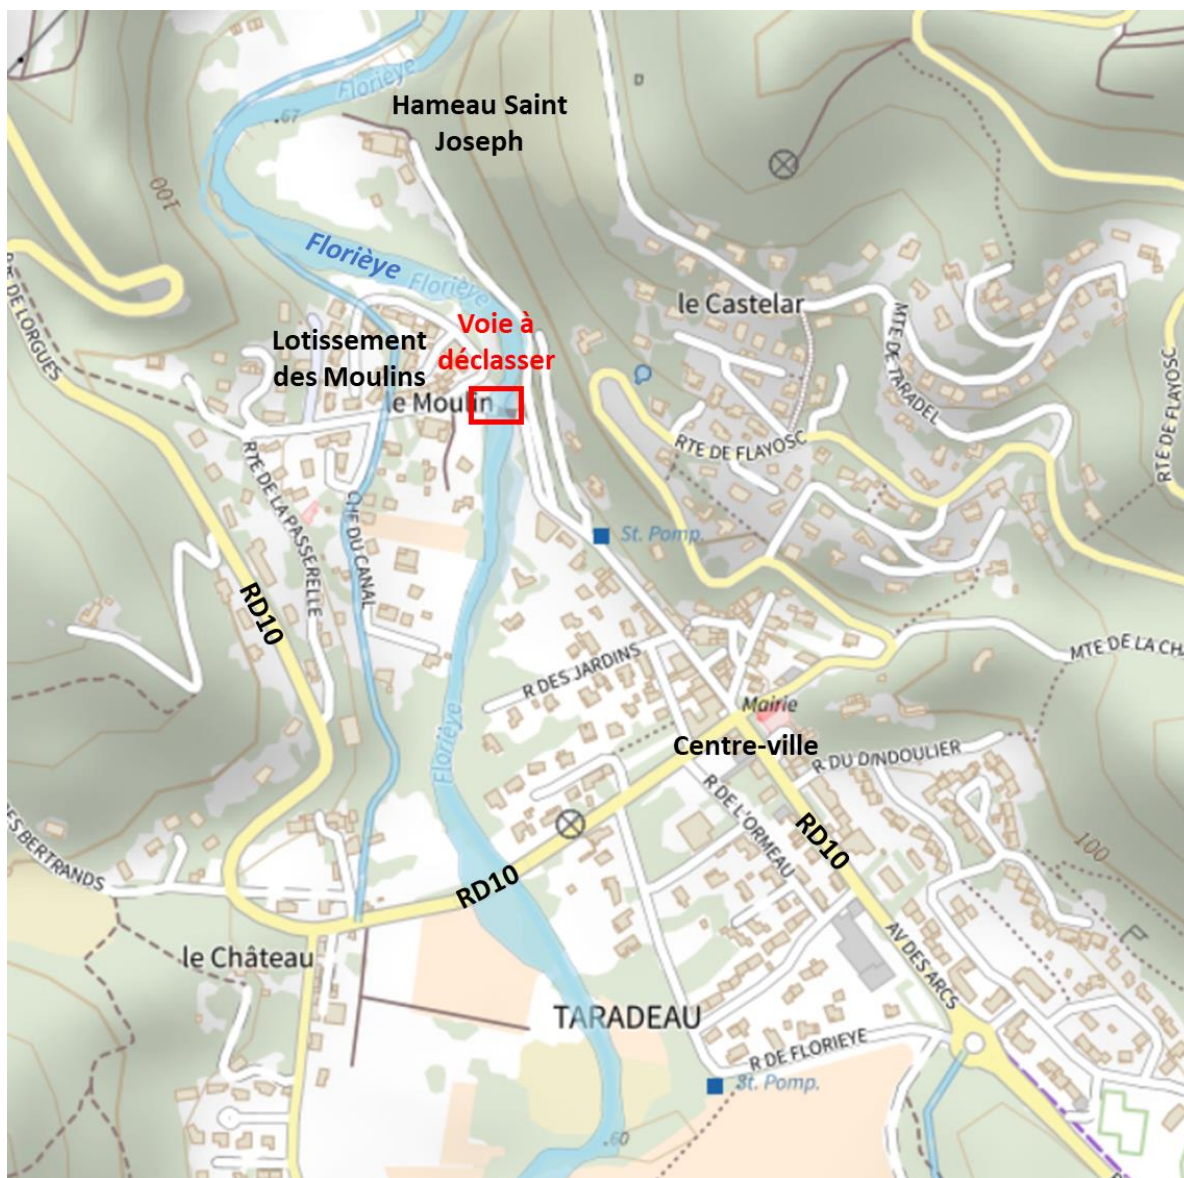
La voie à déclasser correspond au tronçon de voie situé sur le gué aval qui permet de franchir la Florièye et ainsi de relier le lotissement du Moulin et le centre-ville de Taradeau.

Le linéaire à déclasser représente environ 50 mètres de voirie.

Figure 3 - Repérage de la route à déclasser

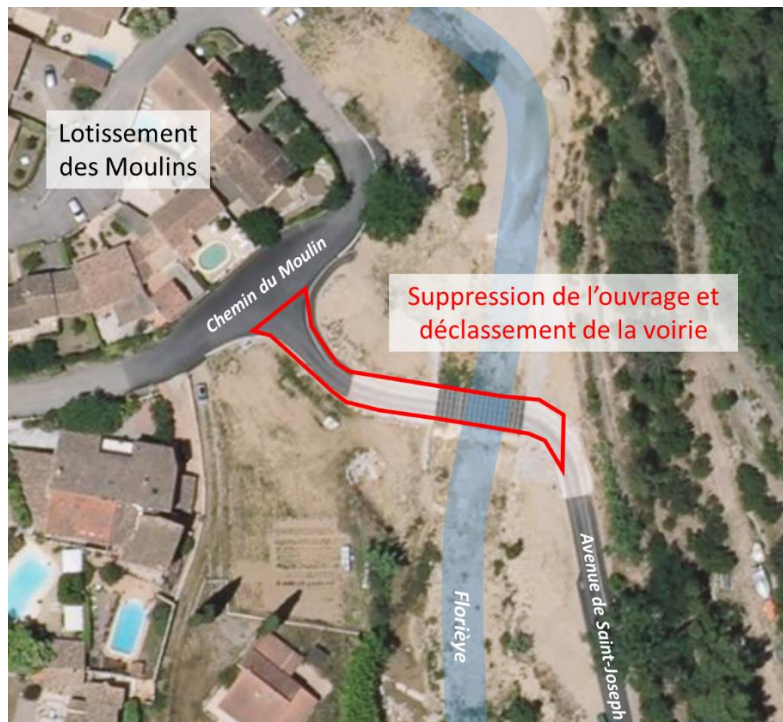
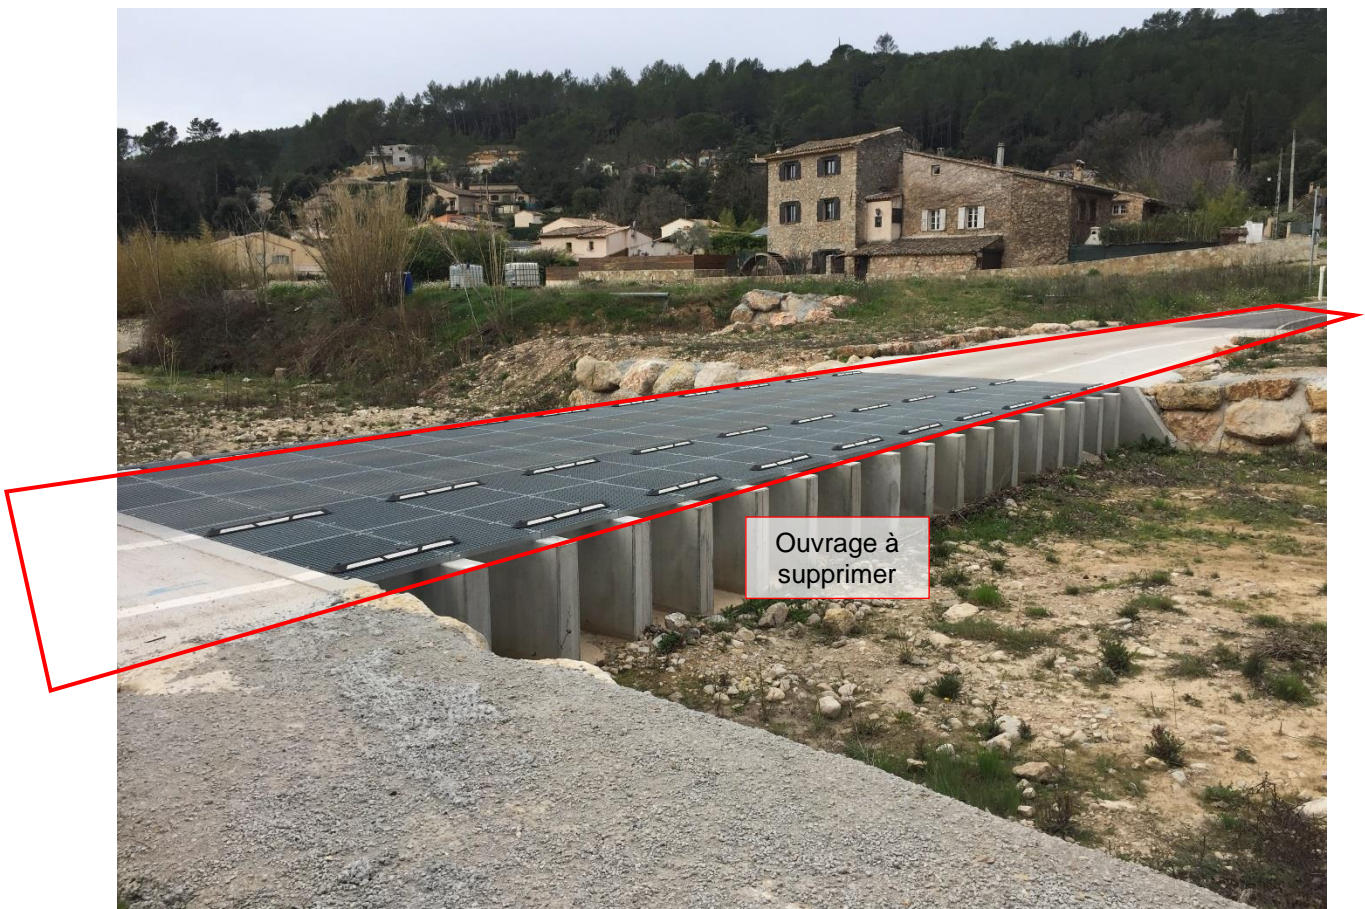
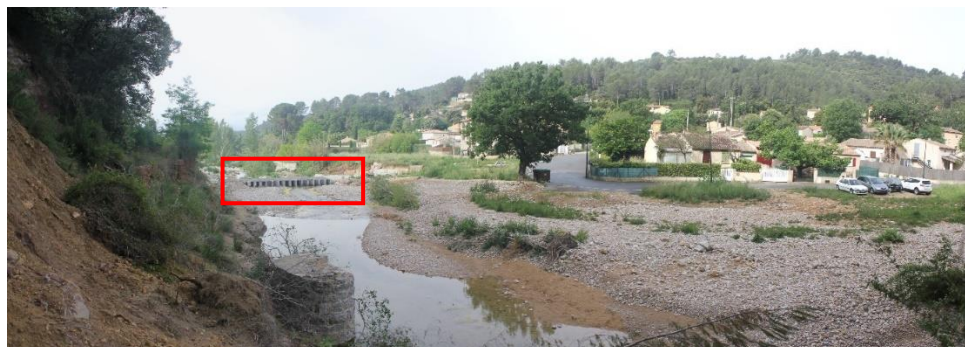
Figure 4 - État actuel du gué aval

Cet ouvrage, implanté en travers de la Florière, constitue à ce jour un obstacle au transport solide, essentiellement du fait de sa propension à générer des embâcles. En crue, ces embâcles piègent les alluvions charriées depuis l'amont. Ces derniers s'accumulent en amont de l'ouvrage et pourraient à terme entraîner un exhaussement du lit de près de 1 m, depuis le gué aval jusqu'au seuil du moulin. Les lignes d'eau de crue seraient alors fortement rehaussées au droit du lotissement du moulin aggravant ainsi le risque inondation sur le secteur.

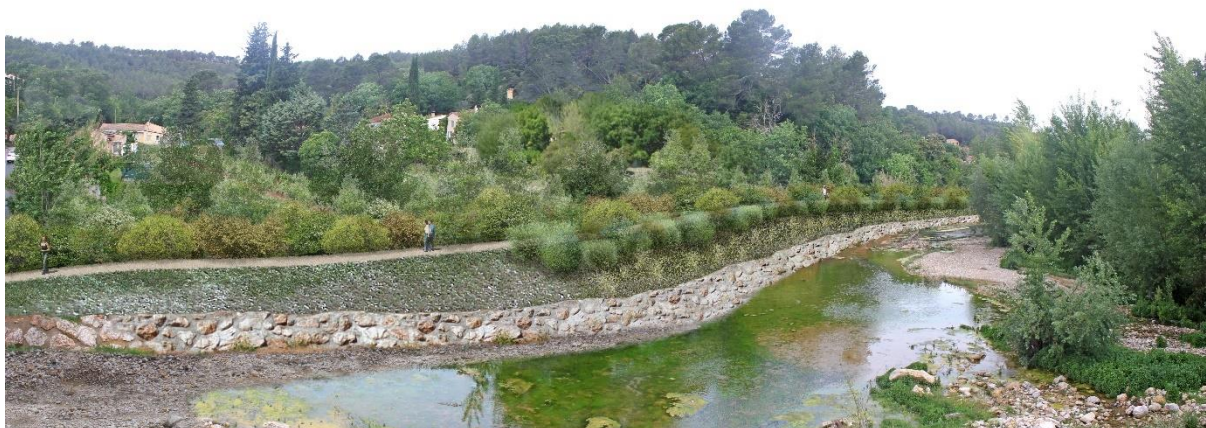
- Longueur : 600 mètres,
- Largeur : 1,5 à 2 mètres,
- Composition : Le tracé de ce nouveau chemin étant exclusivement en zone inondable, les revêtements sablés et stabilisés sont à proscrire du fait de leur faible tenue aux sollicitations hydrauliques, potentiellement fortes dans le contexte de la Florièye. On privilégiera un revêtement en béton désactivé et teinté pour améliorer son intégration paysagère,
- Mise en place d'une clôture en rondins de bois de part et d'autre de manière à empêcher l'accès en rivière et préserver la végétation naissante sur berge. Ces clôtures assureront un équilibre hydraulique entre l'amont et l'aval et seront constituées d'au maximum 3 fils superposés conformément au règlement du PPRI.

Figure 6 - Photomontage du futur cheminement modes doux en rive droite de la Florièye

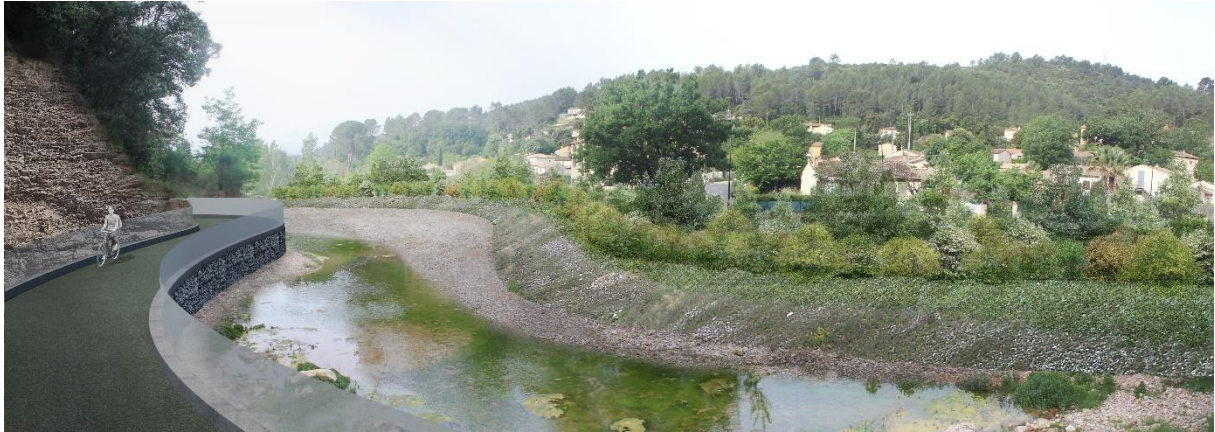
- Chemin d'une largeur de 5 mètres compensé par un élargissement du lit en rive droite ;
- Chaussée en béton submersible à partir d'une crue de période de retour de 5 ans ;
- Mur de soutènement en cages de gabions posées sur des matelas en gabions pour protéger le pied du mur ;
- Nécessité de conforter la falaise au préalable (purge, cloutage).

Figure 7- Photomontage du futur chemin de desserte en rive gauche de la Floriège

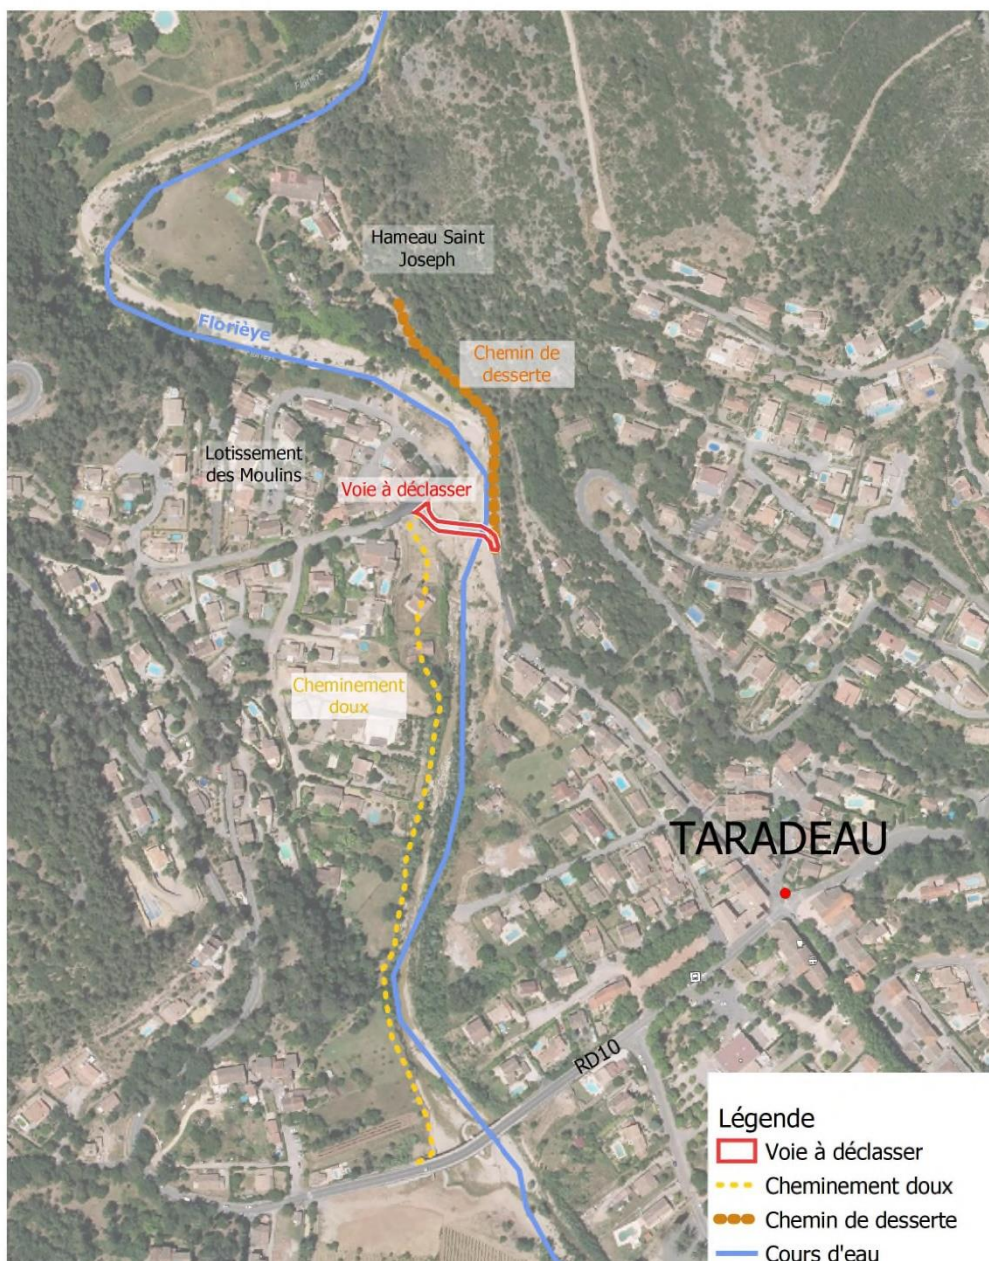
Plan de situation du déclasserment de voirie due à la démolition du gué aval à Taradeau (83), dans le cadre du projet de restauration morphologique de la Florièye

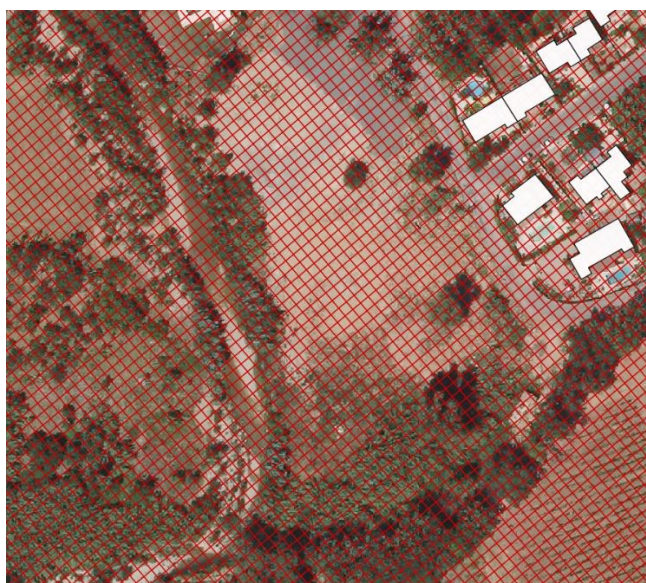
- Modèle entièrement en 2D ;
- Modèle Numérique de Terrain utilisé : LIDAR relevé en Mai 2020 ;
- Maillage : maille de 3x3m non adaptatives ;
- Calage réalisé sur la crue de Novembre 2019 ;
- Hydrogrammes simulés : Q2, Q5, Q5, Q10, Q20, Q30, Q50, Q100, Q1000 ;
- Modèle hydraulique à fond fixe.

Figure 9 - Représentation du maillage du modèle

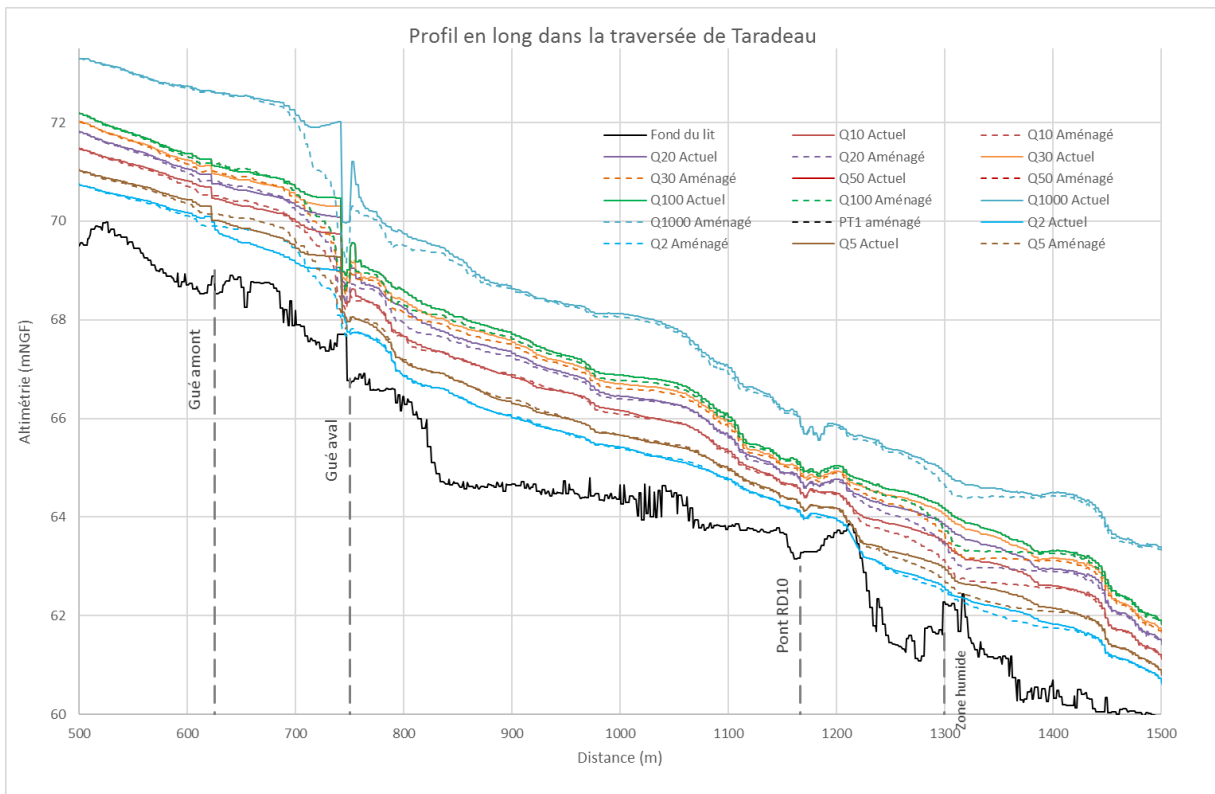
L'analyse des lignes d'eau à l'état projet permet de confirmer le bénéfice des aménagements et notamment la suppression du gué aval (Profil 1) et de la création de la zone humide (profil 5), secteurs où l'on note la plus forte évolution à la baisse.

Figure 13 - Evolution des écoulements dans la traversée de Taradeau

Il est important de noter que la modélisation ne prend pas en compte l'évolution du fond du lit qui est amené à s'inciser sur près de 1 mètre dans le secteur et donc à réduire les hauteurs d'eau également.

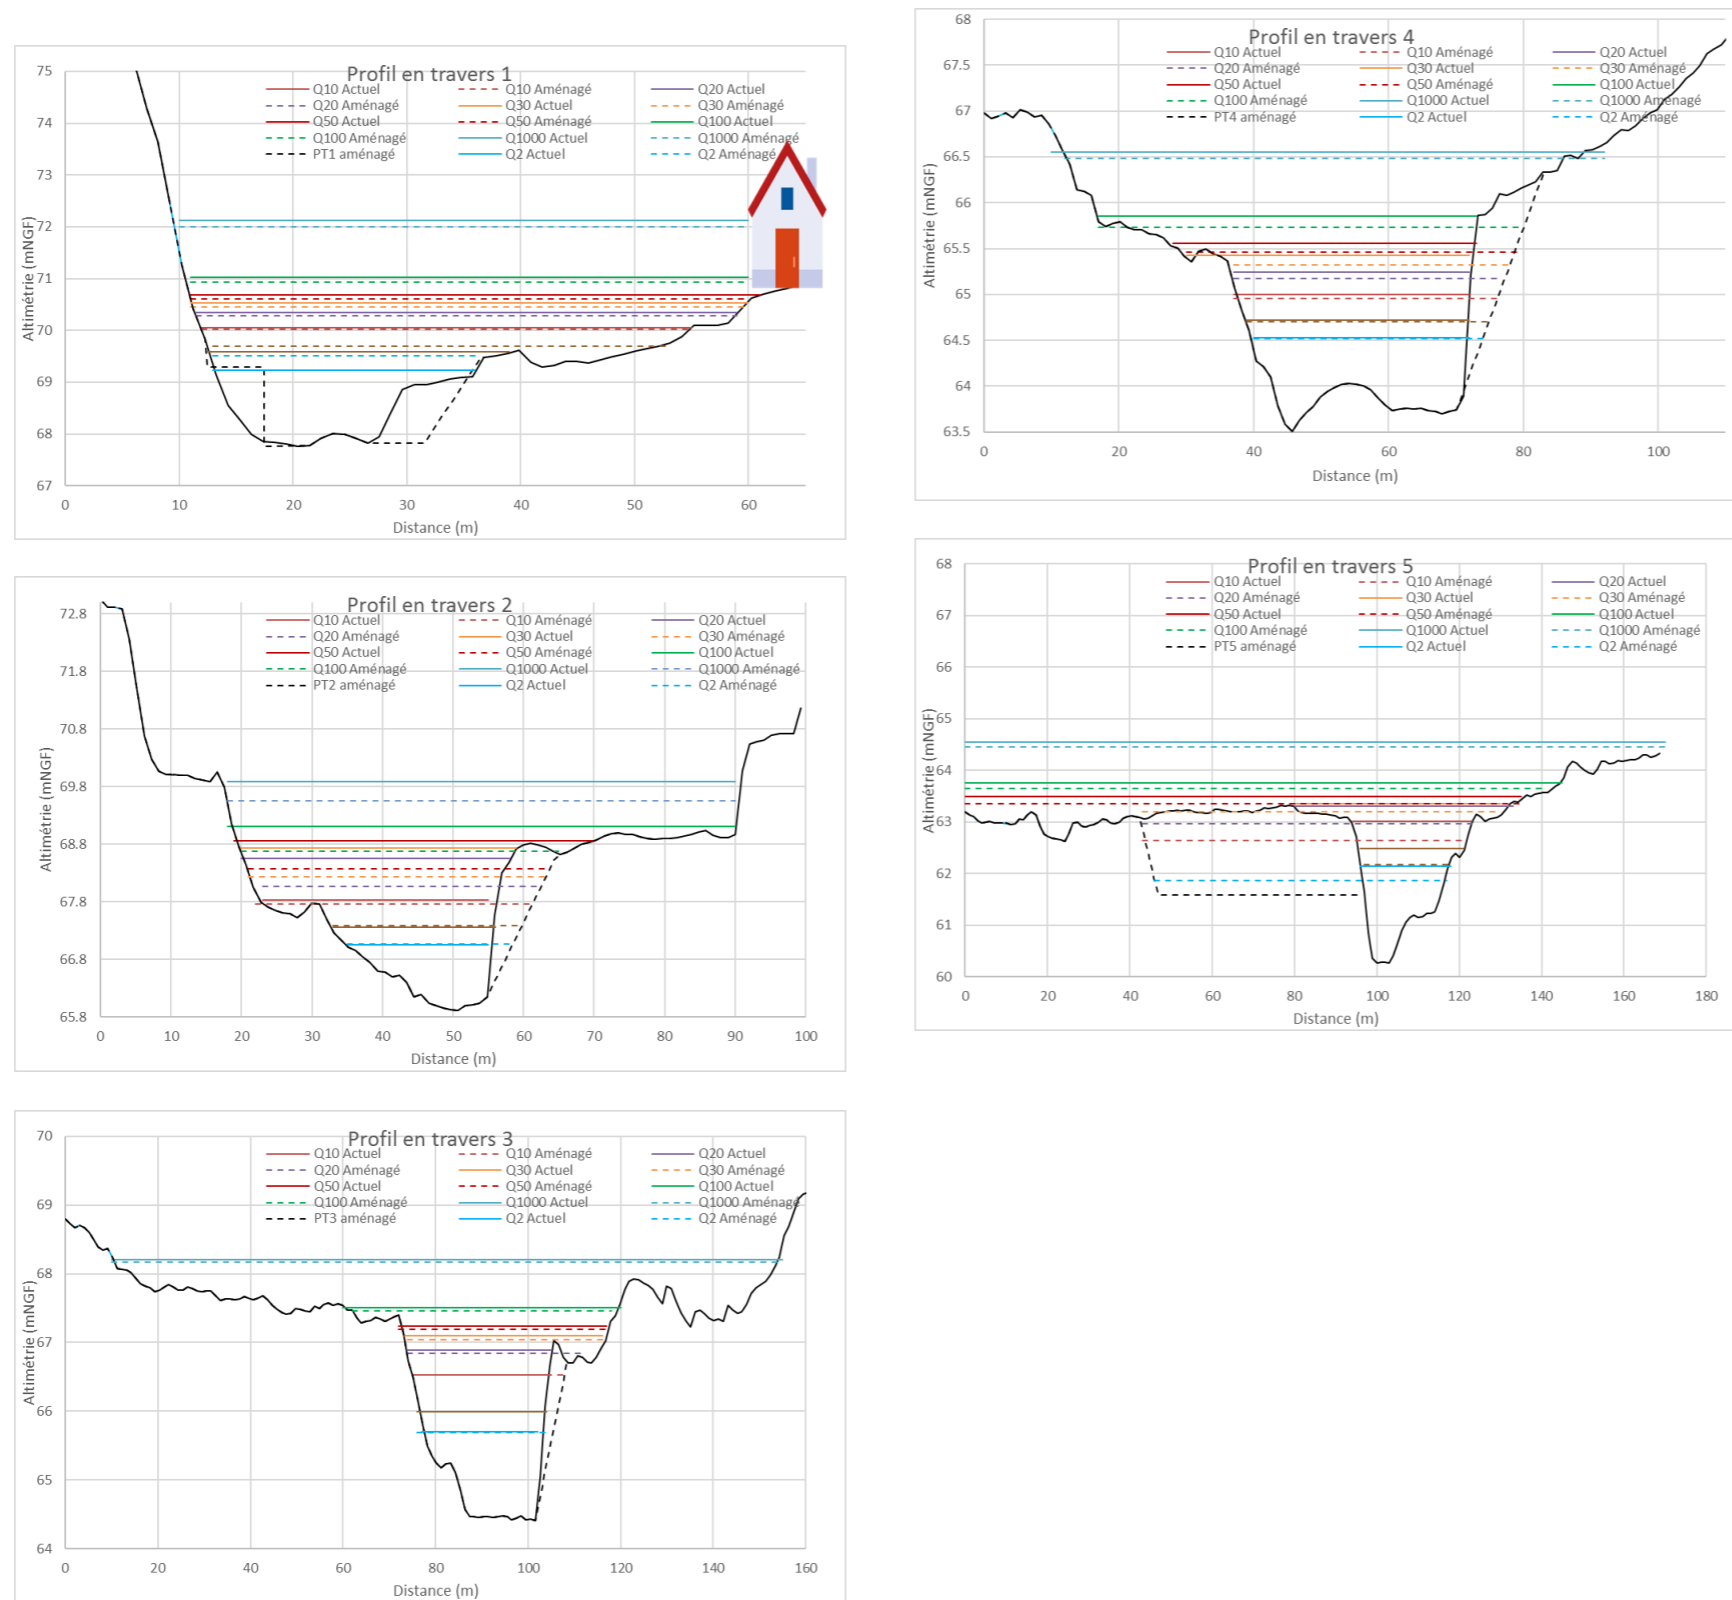
Figure 14 - Localisation des profils en travers dont sont tirées les hauteurs d'eau extraites du modèle

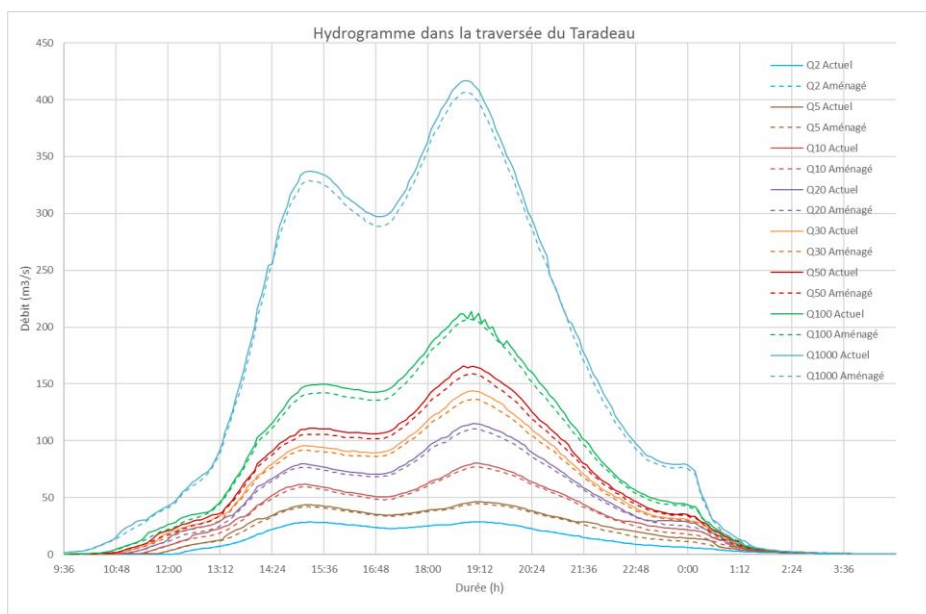
Q2	Q5	Q10	Q20	Q30	Q50	Q100	Q1000
Débit maximum Etat actuel	29 m³/s	46 m³/s	80 m³/s	115 m³/s	144 m³/s	166 m³/s	214 m³/s	417 m³/s
Débit maximum Etat aménagé	29 m³/s	45 m³/s	77 m³/s	110 m³/s	137 m³/s	159 m³/s	207 m³/s	407 m³/s
Evolution	0%	-4%	-4%	-4%	-5%	-4%	-3%	-2%

Tableau 2 - Evolution des débits de crue dans la traversée du Taradeau après aménagement

L'analyse des hydrogrammes de crues simulées après aménagement permet de confirmer que le projet n'a pas d'incidence négative sur les écoulements.

On note une légère baisse à partir d'un débit compris entre 80 et 100 m³/s dont l'origine peut être l'augmentation du champ d'expansion de crue (création de la zone humide et talutage des berges rive droite). Cependant cette baisse n'est pas significative et peut se traduire également par les limites de précision du modèle.

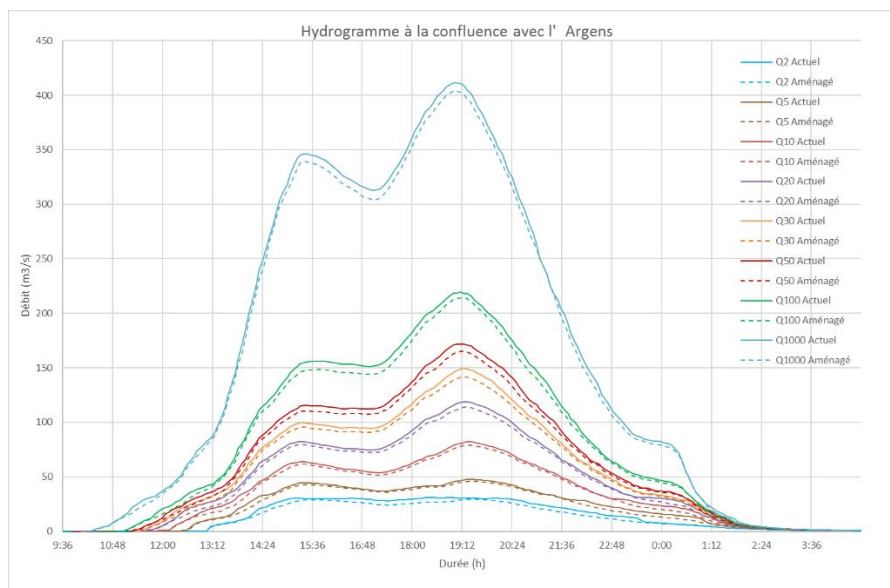
Q2	Q5	Q10	Q20	Q30	Q50	Q100	Q1000
Débit maximum Etat actuel	31 m³/s	48 m³/s	82 m³/s	119 m³/s	149 m³/s	172 m³/s	219 m³/s	412 m³/s
Débit maximum Etat aménagé	30 m³/s	46 m³/s	79 m³/s	114 m³/s	142 m³/s	165 m³/s	214 m³/s	404 m³/s
Evolution	-5%	-4%	-4%	-4%	-5%	-4%	-2%	-2%

Tableau 3 : Evolution des débits de crue à la confluence avec l'Argens après aménagement
